LAVORI PER IL RIPRISTINO DELLA CAPACITÀ DI INVASO DELLE FLUENZE DEL FIUME SINNI NELLA DIGA DI MONTE COTUGNO

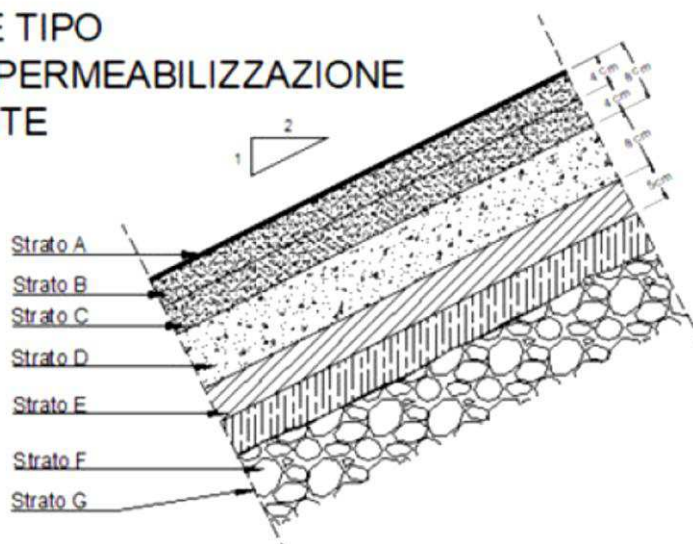
SEZIONE TIPO DELL' IMPERMEABILIZZAZIONE ESISTENTE

- A: Strato di sigillo in emulsione bituminosa filerizzata a cemento
- B: Primo strato di tenuta da 40 mm in conglomerato bituminoso chiuso
- C: Secondo strato di tenuta da 40 mm in conglomerato bituminoso chiuso
- D: Strato drenante da 80 mm in conglomerato bituminoso aperto
- E: Strato di separazione da 50 mm
- F: Strato di livellamento in spessore variabile in conglomerato bituminoso a 150 kg/mq
- G: Emulsione bituminosa al 55%
