**ENTE PER LO SVILUPPO DELL'IRRIGAZIONE E LA TRASFORMAZIONE
FONDIARIA IN PUGLIA, LUCANIA E IRPINIA**

COMUNICATO STAMPA

Traversa del Sarmento: avvio lavori di messa in esercizio

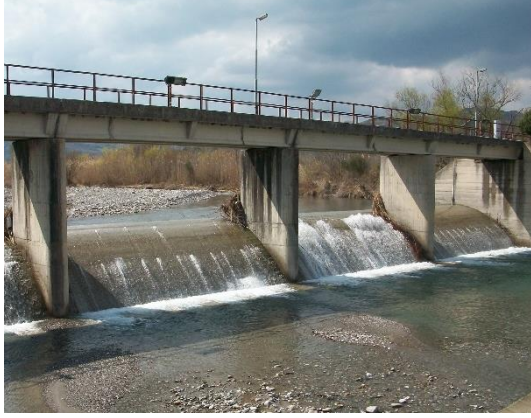
Foto 1 - Soglia sfiorante sx e passerella di servizio

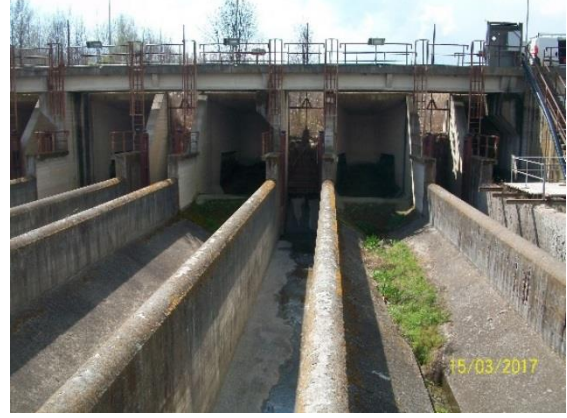
Foto 2 - Opera di presa e paratoie da rifunzionalizzare

Si prevedono inoltre l'automazione delle paratoie, l'impianto di videosorveglianza per il controllo anche in remoto, il rifacimento dell'impianto di illuminazione esterna sulla traversa e sulle opere accessorie, la realizzazione del manto bituminoso sulla passerella principale di servizio, il ripristino e l'implementazione dei parapetti presenti, l'installazione di nuove passerelle per la movimentazione delle paratoie, di un cancello d'ingresso e di barriere stradali di sicurezza lungo la rampa di accesso alla traversa.

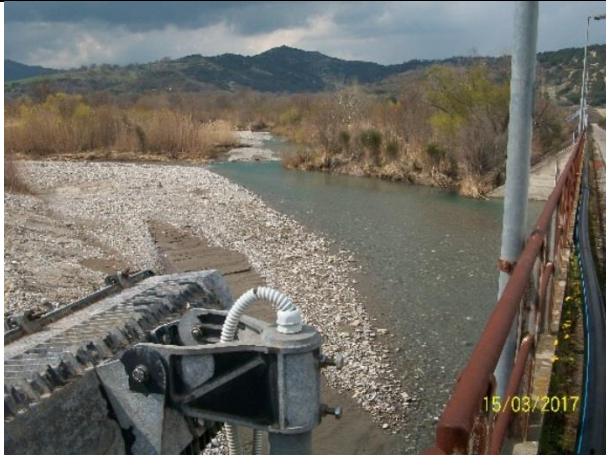
Foto 3 - Alveo a monte della traversa

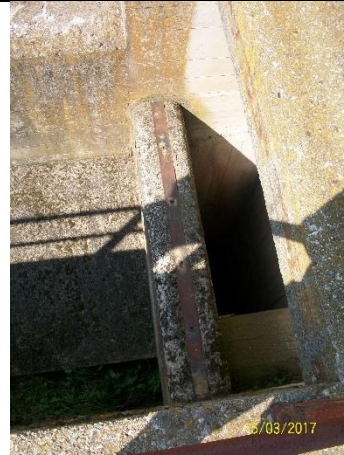
Foto 4 - Soglia sfiorante e partenza canale di derivazione

Le lavorazioni principali possono essere così sintetizzate: pulizia del canale di derivazione dalla traversa fino all'imbocco della galleria con la rimozione del materiale depositatosi sul fondo; ripristino di adeguate condizioni idrauliche per la corretta derivazione delle portate di progetto con la parziale riprofilatura dell'alveo a monte della traversa in corrispondenza dell'opera di presa; riefficientamento di alcune paratoie presenti sull'opera di presa, per ottimizzare la derivazione delle fluenze del Sarmento e garantire la corretta gestione dell'impianto.

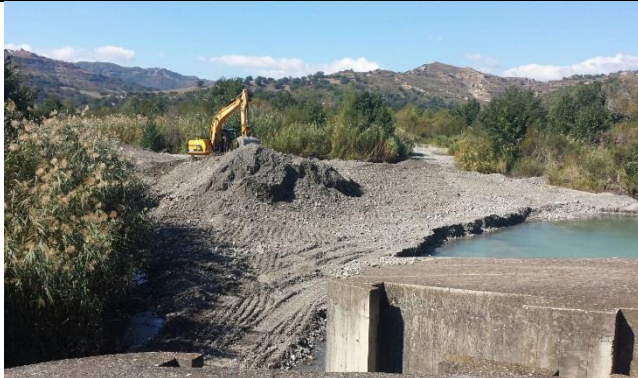
Foto 5 - Scavo per riprofilatura dell'alveo a monte della traversa

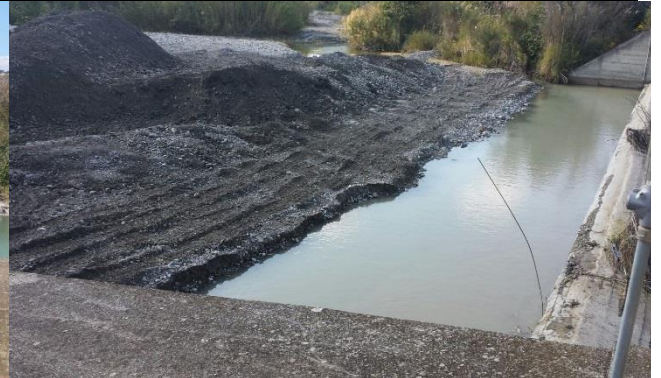
Foto 6 - Riprofilatura dell'alveo a monte della traversa
