LAVORI PER IL RIPRISTINO DELLA CAPACITÀ DI INVASO DELLE FLUENZE DEL FIUME SINNI NELLA DIGA DI MONTE COTUGNO

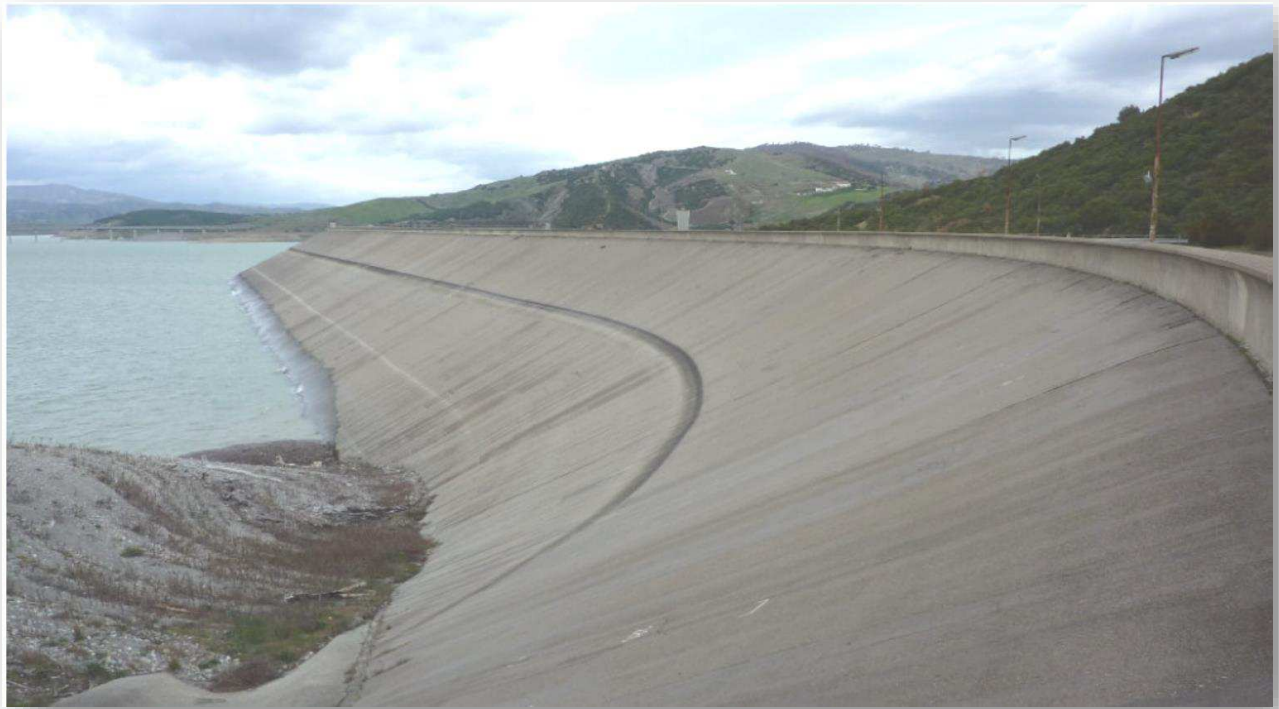
SEZIONE TIPO DELL' IMPERMEABILIZZAZIONE ESISTENTE

In data 05 settembre 2018 sono stati consegnati alla Ditta appaltatrice i lavori per il rifacimento dello strato superficiale del paramento di tenuta della diga di Monte Cotugno. Lo strato impermeabile di tenuta, a causa dell'esposizione agli agenti atmosferici (si registrano numerose distribuzioni spaziali e temporali della temperatura della zona di Monte Cotugno con un range superiore a 70°C : basti considerare che la temperatura esterna varia da pochi gradi sotto lo zero nella stagione invernale, ad oltre 40 gradi nella stagione estiva, cui si aggiunge l'effetto derivante dall'irraggiamento solare) è interessato, già da alcuni anni, da un degrado superficiale, con fenomeni di ammaloramento localizzato e per una profondità variabile da 1 a 4 cm..

- 1) la fresatura longitudinale per una profondità di 5 cm ed il rifacimento dello strato di tenuta, per uno spessore di 6 cm, mediante la posa in opera di conglomerato bituminoso, con caratteristiche idonee alla tipologia di opera e bitume modificato, lungo la fascia di 13,5 m. compresa tra le quote 238.50 m s.l.m. e 252.00 m s.l.m., rispetto alla quota di coronamento pari a 258.00 m s.l.m.;

2) la posa in opera del sigillo in emulsione bituminosa al di sopra del nuovo strato di tenuta che sarà applicata anche nella fascia inferiore per 3,5 m., compresa tra le quote 235,00 m s.l.m. e 238,50, a protezione dell'attuale manto. Saranno, inoltre, ripristinate le lesioni superficiali che si estendono al di sopra della quota 252.00 m s.l.m.;
