**“LAVORI PER LA RISTRUTTURAZIONE DELLA TRAVERSA SUL TORRENTE SAURO IN AGRO DI ALIANO (MT) E RELATIVE OPERE ACCESSORIE”**

In data 20 settembre '18 sono stati consegnati i lavori di demolizione e rimozione delle strutture collassate della traversa oltre che per il taglio della vegetazione in alveo nelle aree interessate dagli interventi autorizzati .

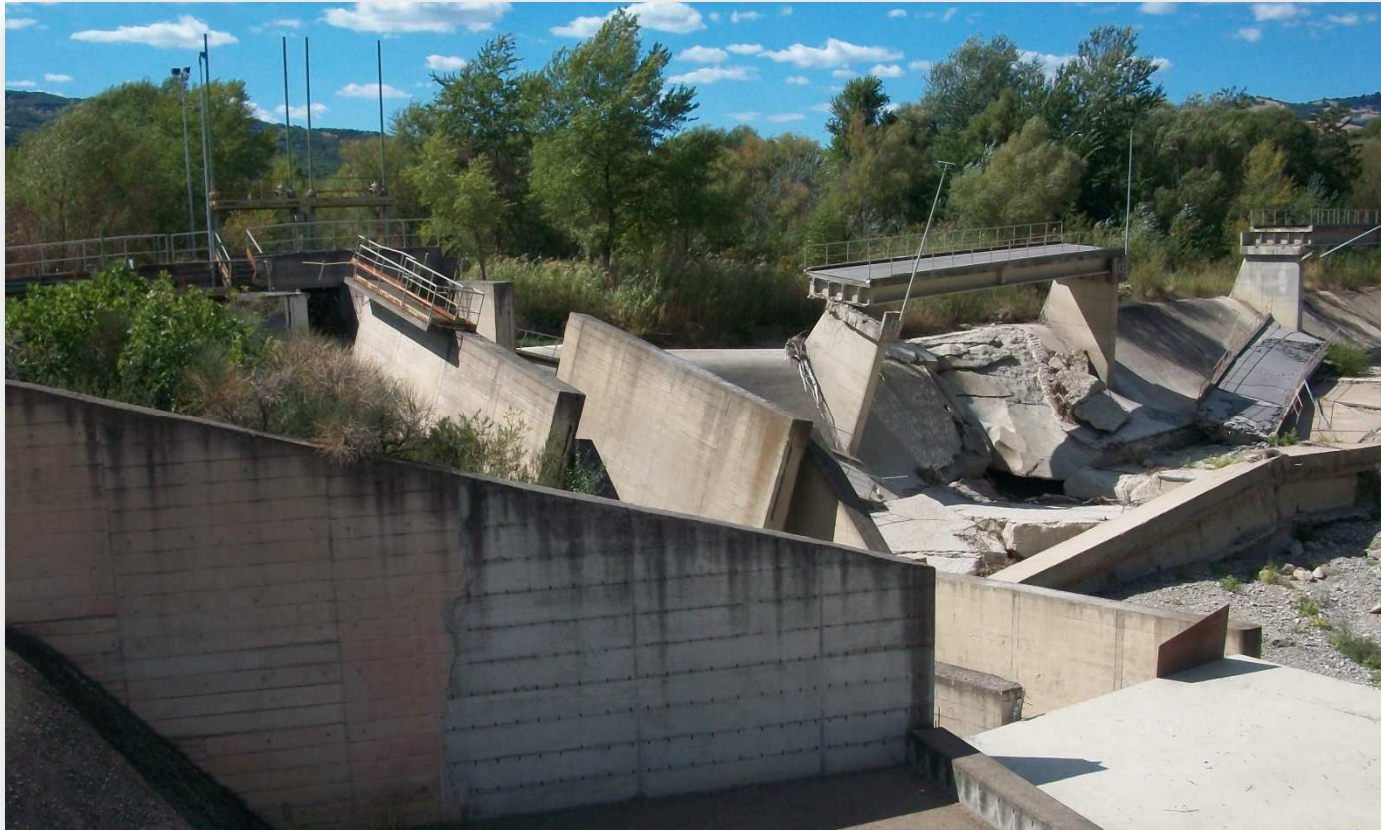
**Foto 1**

La traversa fluviale del tipo “a soglia fissa” è posta immediatamente a valle della confluenza tra i Torrenti Sauro e Gorgoglione; negli anni scorsi è stata interessata da un fenomeno di sifonamento che ha danneggiato irrimediabilmente l'intera struttura in cemento armato con crolli e dissesti diffusi lungo l'intera larghezza dell'opera (Foto 1). Pertanto, non essendo possibile garantire le condizioni idrauliche ottimali per il corretto deflusso delle acque sulla soglia stramazzone, l'opera è stata messa fuori esercizio per ragioni di sicurezza in attesa dei lavori di completa ristrutturazione. La realizzazione del sopra menzionato progetto di ristrutturazione ha da ultimo trovato copertura finanziaria con la Delibera CIPE n. 62/2011, Linea d'azione 2.1 – Regione Puglia, per l'importo di €M 20.

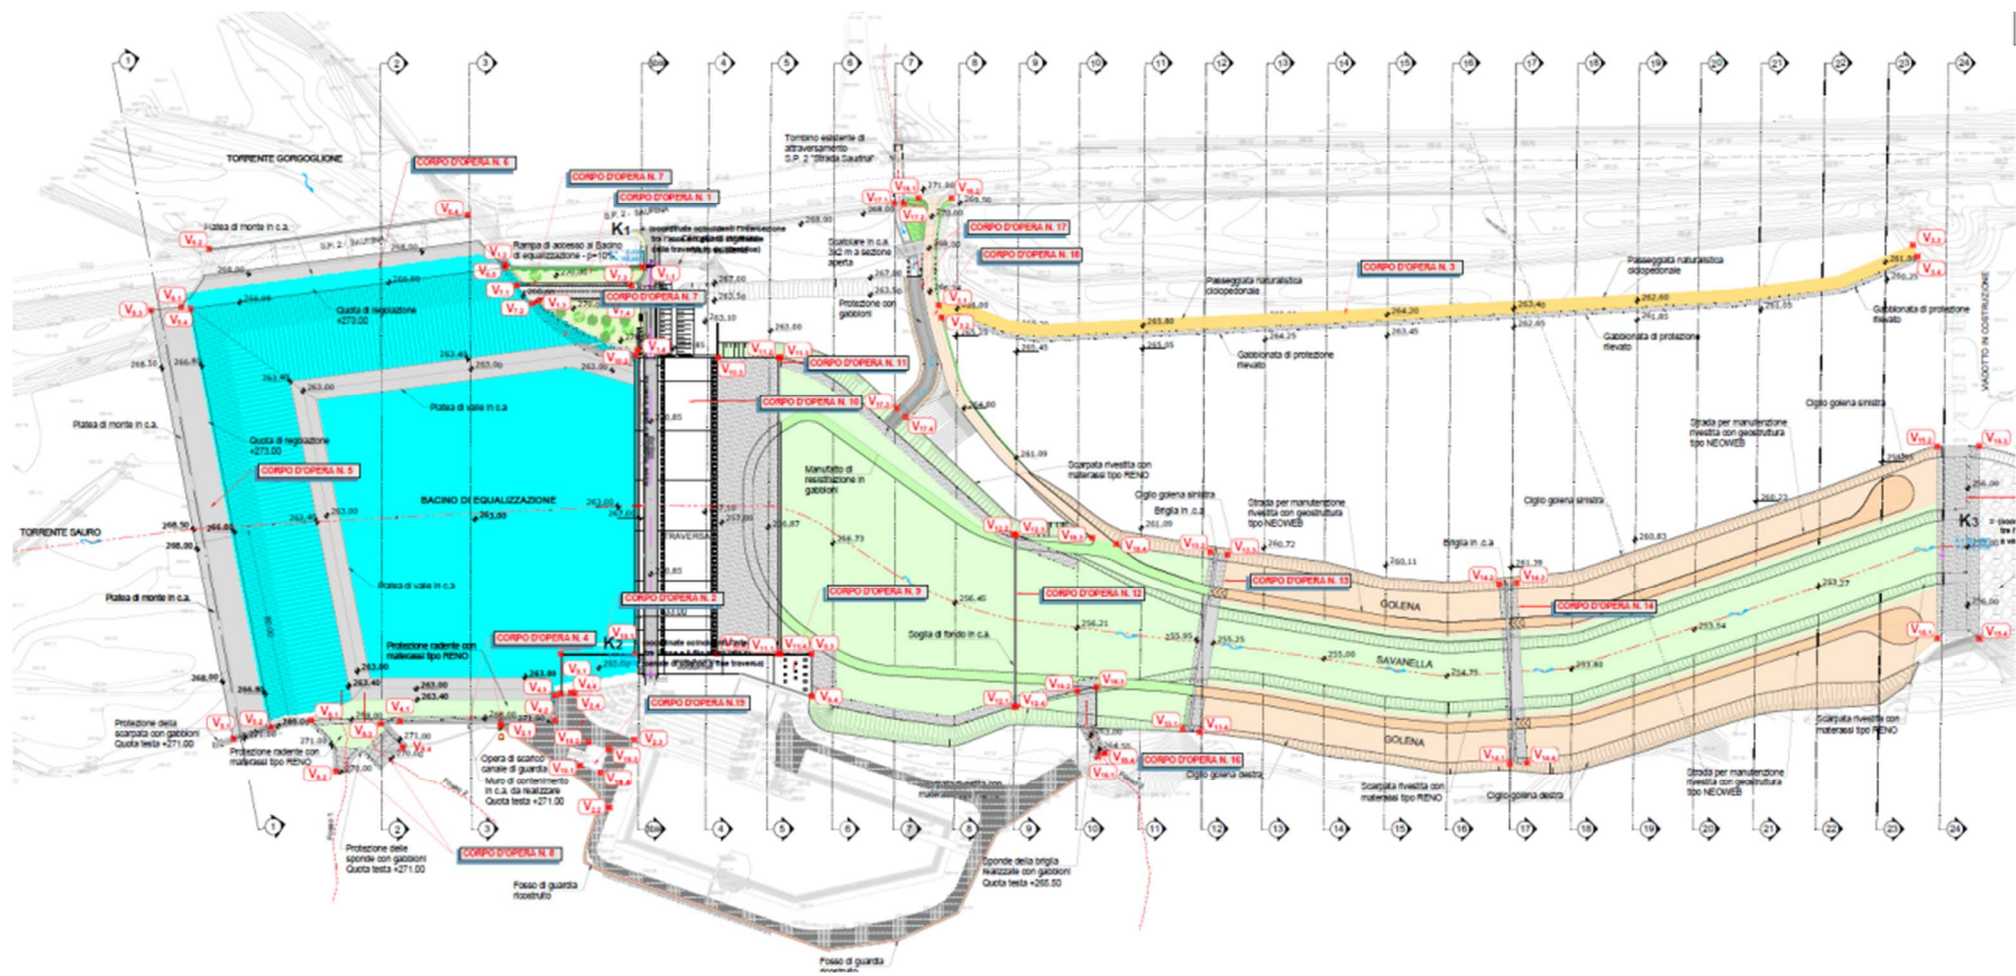
La planimetria seguente riporta l'intervento di ristrutturazione della Traversa:

- Demolizione e rifacimento dell'intera traversa sulla medesima area di sedime e del relativo bacino di equalizzazione ;
- Demolizione e ricostruzione dell'intero callone sghiaiatore progettato con pendenza idonea a risolvere il problema del raccordo della sua sezione terminale con il nuovo fondo dell'alveo;

- Realizzazione di un diaframma in cemento armato avente profondità di 15 m posta a presidio dell'intera area;
- Sistemazione fluviale del tratto vallivo rispettosa del naturale andamento del corso d'acqua;
