**ENTE PER LO SVILUPPO DELL'IRRIGAZIONE E LA TRASFORMAZIONE
FONDIARIA IN PUGLIA, LUCANIA E IRPINIA
B A R I**

**RELAZIONE DI SINTESI CIRCA GLI EVENTI DI MORIA
DI ITTIOFAUNA CHE HA INTERESSATO LA DIGA DI
“SERRA DEL CORVO” - BASENTELLO NELLE
PRIMAVERE DEGLI ANNI 2017 E 2018**

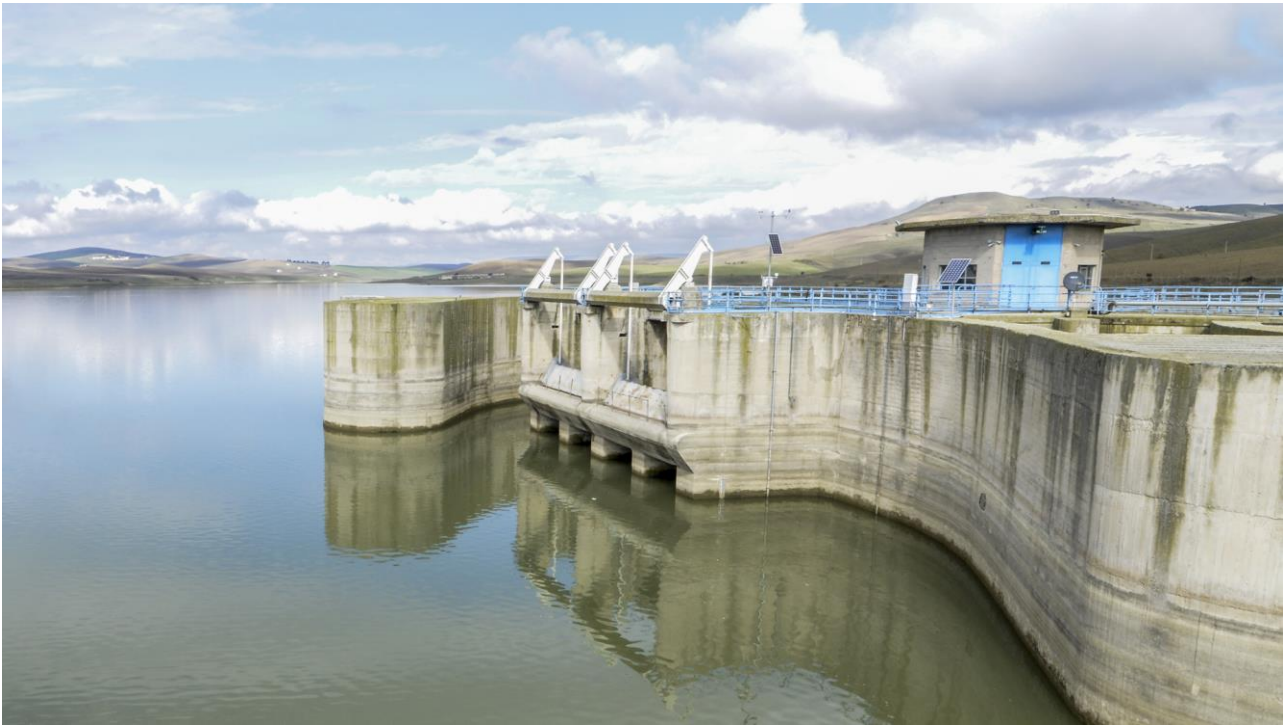
La diga di "Serra del Corvo" sul Torrente Basentello, nel territorio di Gravina in Puglia (BA), in terra e di tipo zonato, è stata costruita tra il 1969 e il 1974; l'esercizio sperimentale, iniziato nel 1974, è tuttora in corso. L'opera, ai sensi della L. 584/94, ha un'altezza pari a 34,30 m; l'altezza di massima ritenuta è di 29,40 m. Lo sviluppo del coronamento è pari a 1.015 m. La superficie del bacino imbrifero sotteso dallo sbarramento è di 267 km². La quota di massimo invaso è pari a 271,40 m.s.m., a cui corrisponde una superficie dello specchio liquido di 4,30 Km². Il volume totale d'invaso è pari a 42,65 x 10⁶ m³, la capacità d'invaso è di 25 x 10⁶ m³.
